## 高炉送風支管の検査

現場の事例：ある冶金企業の製鉄所7号高炉送風支管の検査

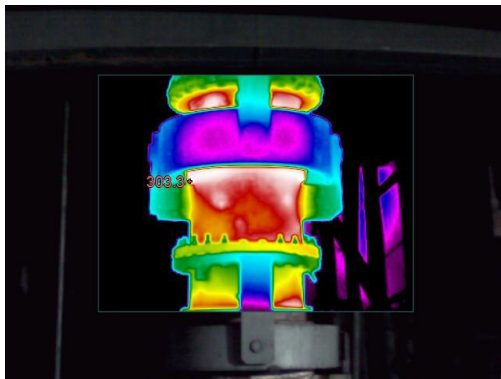
26号送風支管の最高温度は303℃で、正常である

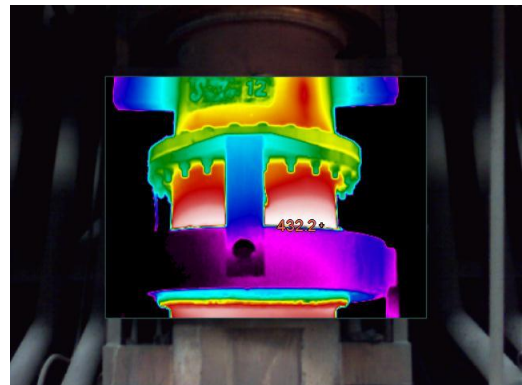
正常な部位の送風支管シェルの表面温度は通常330℃を超えず、330℃～400℃の範囲内で、耐火レンガの破損があるかどうかについては、最高温度が400℃を超えた場合は、深刻な故障であり、できるだけ短時間で補修する必要があると説明される。

7号送風支管の最高温度は432℃で、耐火レンガが脱落した兆候がある。

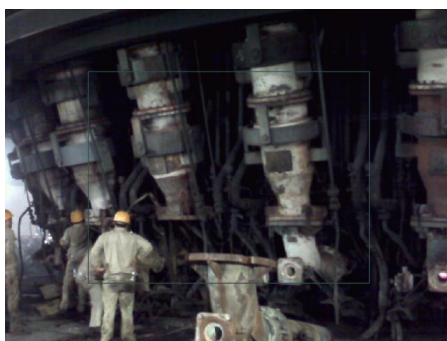
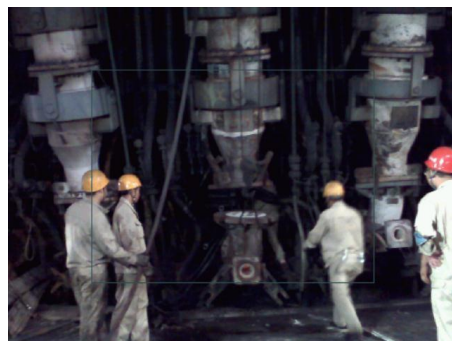
メンテナンススタッフが高炉送風支管を補修している
