ヒートパイプの検査

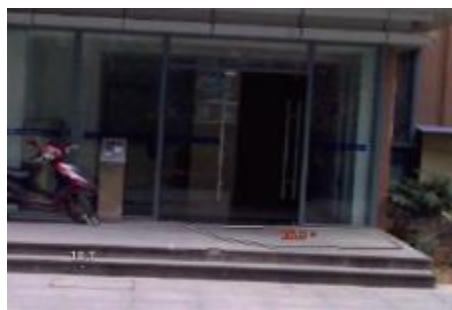
玄関階段箇所におけるヒートパイプからの漏れ

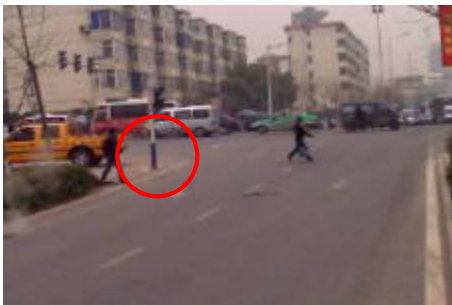
ヒートパイプネットワークが損傷した後、地面に形成された熱分布
(漏れの箇所は赤丸箇所の信号機の底部)

ある熱電会社のヒートパイプネットワークに漏れが発生したが、地表には漏れた跡が見られなかった。赤外線サーモグラフィを使用して当該地域をしらみつぶしに検査した結果、短時間で漏れの箇所が明らかになり、且つすぐに補修を行った。

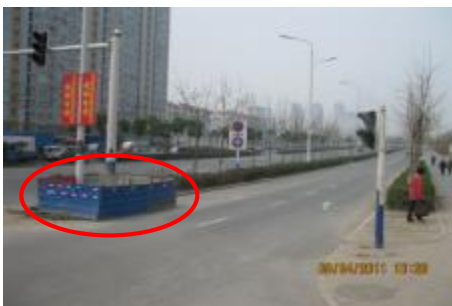
漏れの箇所を調べた後当該箇所に補修を行った

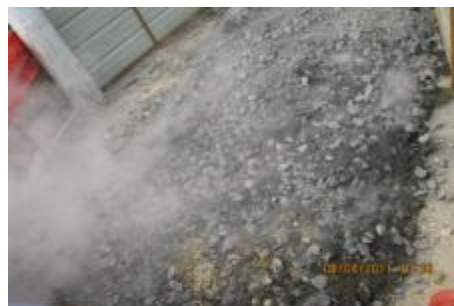
アスファルトの路面を掘った後初めて蒸気が出た
